Análisis comparativo de dos siniestros en edificios similares en 2021

El papel de los rociadores en incendios en EGA

Alfredo Álvarez

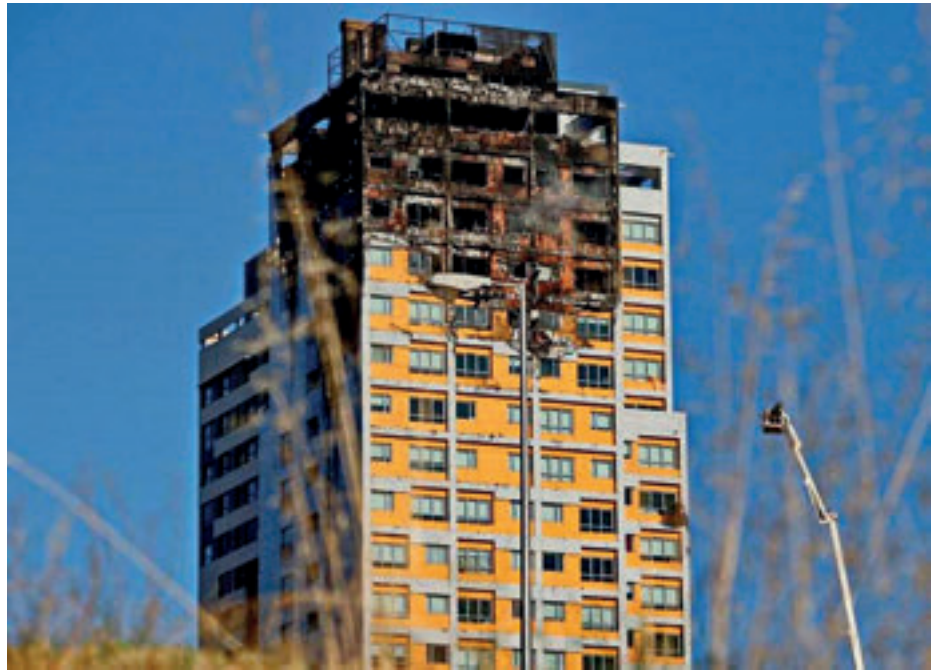
↑
El incendio de la torre Ámbar de Madrid es un ejemplo claro de la importancia de los rociadores instalados en las plantas superiores

El incendio sucede el 29 de agosto del 2020. A las 6:48 horas se recibe el primer aviso. Se estima que el incendio comienza entre las 6:00 y las 6:15 horas, propagándose rápidamente por fachada y hacia el interior de las viviendas a través del cerramiento exterior.

El incendio se origina en la terraza del ático planta 21, esquina noroeste. Se propaga por el exterior, por fachadas este y sur, de manera horizontal y vertical descendente por bloque sureste.

Al mismo tiempo, el incendio también se propaga por el interior accediendo a través de los cerramientos exteriores de las plantas afectadas. Las primeras plantas afectadas fueron la 21 y la azotea, donde el incendio se propaga en horizontal y comienza a descender.

Se desconoce el estado del sistema de detección de incendios que protegía las zonas comunes del edificio. La construcción tampoco dispone de rociadores.

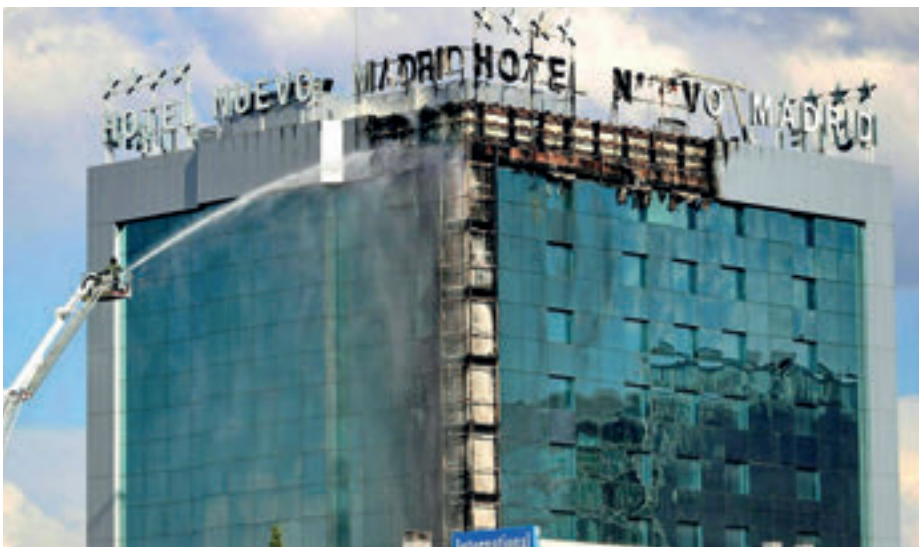
↑
El hotel Nuevo Madrid fue afectado por un incendio en altura que se propagó por la fachada

El incendio sucede el 3 de junio del 2021. A las 18:30 horas, las cámaras de circulación muestran una alarmante columna de humo que sale del hotel. El origen del incendio se sitúa en la planta baja, en un pequeño office.

El fuego se propaga por el exterior, en vertical de forma ascendente, entre fachada y aislamiento externo (fachada ventilada) que cuenta con sistema muro cortina. No existe propagación del incendio hacia el interior del edificio.

Todos los desperfectos producidos por el incendio se limitan al exterior; esquina de la fachada y letrero con nombre publicitario.

El incendio se propaga solamente por el exterior del hotel accediendo desde el falso techo hacia la fachada ventilada del edificio. El humo se filtra a través del →

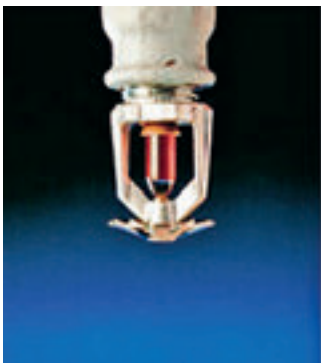
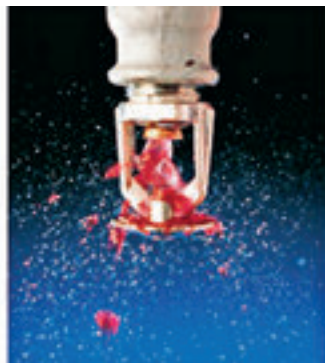
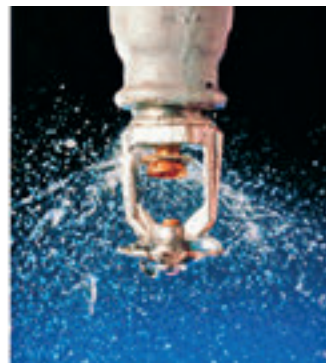
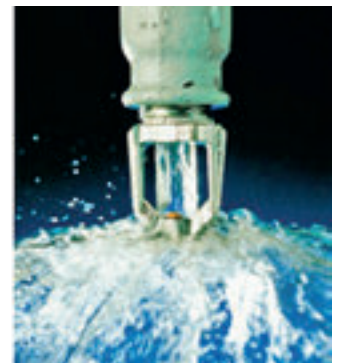
↑
La pulverización de un rociador se caracteriza por ser muy rápida y estar basada en la nebulización para penetrar mejor en el incendio
